INFORME TÉCNICO N° 042-2021

De Supervisión, Control y Fiscalización Ambiental al Estudio de Impacto Ambiental del proyecto "MINA DE COBRE PANAMÁ", del Promotor MINERA PANAMÁ, S.A.

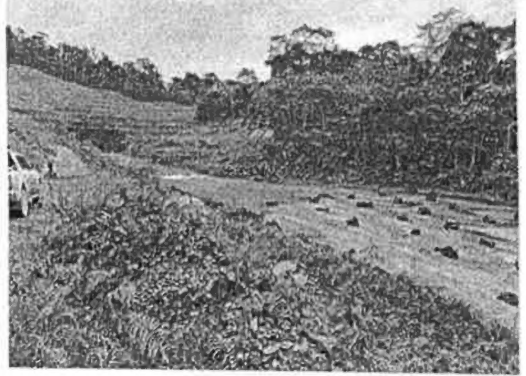
En el recorrido de inspección realizada al proyecto Mina de Cobre Panamá, específicamente en la salida del túnel de Decantación, se pudo observar descarga de las aguas residuales, sin contar con el permiso correspondiente de la Descarga Final (Reglamento DGNTI-COPANIT-35-2019), incumpliendo con la normativa ambiental vigente.

Foto N°1. Descarga final de aguas del túnel de decantación hacia fuera del área de influencia del proyecto.

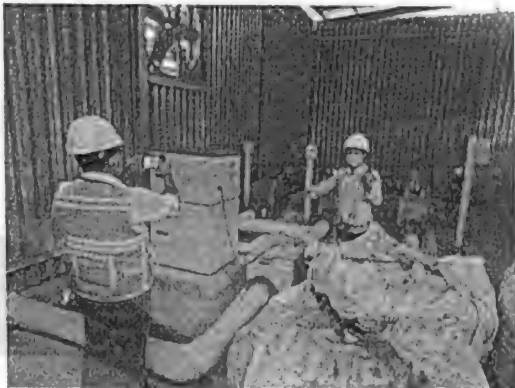
Información de Hallazgo			
Proyecto:	Mina de Cobre Panamá	Fecha:	29-31 de marzo 2021.
Hallazgo N° 3:		Criterio Técnico	<ul style="list-style-type: none"><li>➤ Resolución DIEORA 0871 de 5 de diciembre de 2013 que modifica la Resolución DIEORA IA-1210-2011, del 28 de diciembre de 2011</li><li>➤ DGNTI-COPANIT 24- 99. Este Reglamento se debe aplicar a aguas residuales tratadas que vayan a utilizarse en: i) <b>Uso industrial y minero.</b></li></ul>
➤ <b>INCUMPLIMIENTO</b>			
<p>Durante el recorrido de inspección por las plantas de tratamiento de aguas residuales del proyecto Mina de Cobre Panamá, se pudo observar que tanto de Área de Mina y Área de Puerto, están siendo utilizadas dentro del proceso industrial (molienda), sin cumplir con la DGNTI-COPANIT 24- 99. <b>Agua. Calidad de Agua. Reutilización de las Aguas Residuales Tratadas.</b></p>

<p>Foto N°3. Vista de tuberías con su llave cerrada y su distribución de aguas residuales hacia la reutilización de aguas hacia la Planta de Proceso.</p>
